## Chariot de service ergonomique renforcé

Fiche technique de l'article 0129731 | SSW 10x6/3 ERGO

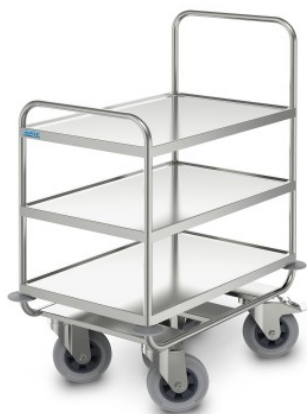
Exemple d'image, sous réserve de modifications techniques, sans décoration.

Chariot de service en exécution ERGO lourde avec bordures support embouties.

Chariot à structure solide, monocoque et hygiénique en acier inoxydable haut de gamme. Cadre à tube rond fermé, sur tout le pourtour, avec plateaux emboutis soudés avec bord en profilé, couche insonorisante, chanfreiné de manière hygiénique et plié vers l'intérieur, en exécution facile à nettoyer. L'équipement standard des plateaux comporte des renforts composés de deux barres longitudinales et une diagonale soudées entre elles. Des barres de poussée intégrées dans le cadre à tubes des deux côtés permettent une manœuvrabilité aisée. Maniement optimisé grâce à la forme ergonomique d'une barre de poussée jusqu'à une hauteur de 1250 mm. 4 roulettes de protection en polyéthylène servent de protection de démarrage. Elles protègent le chariot sur tout le pourtour, ainsi que les murs sur place contre les dommages. Chariot de transport sur 4 roulettes pivotantes, dont 2 avec frein d'arrêt, et une roulette fixe au milieu,  $\varnothing$  200 mm, fixées avec des plaques de fixation à plusieurs vis sur des traverses de renfort supplémentaires.
